منظمة الأقطار العربية المصدرة للبترول
أوابك

مشكلات التآكل في صناعة التكرير والبتروكيماويات

دولة الكويت : كانون الثاني/يناير 2021

إعداد: المهندس / عماد ناصيف مكي، خبير أول تكرير

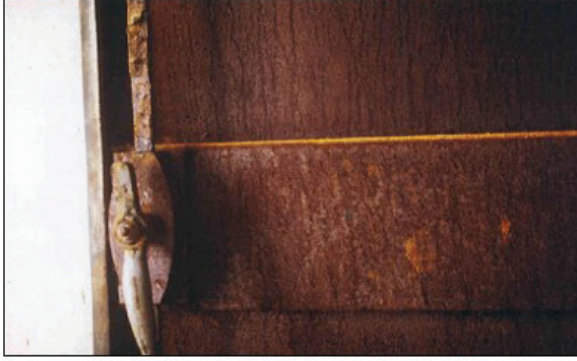
الشكل 7-1: نموذج التآكل المنتظم

المعدن لمعدلات منتظمة من التآكل، ويحدث عندما يكون المعدن متماثلاً من الناحيتين التعدينية والتركيبية، وفرصة وصول المحلول إلى جميع أجزائه متساوية. **الشكل 7-1** يبين نموذجاً للتآكل المنتظم.

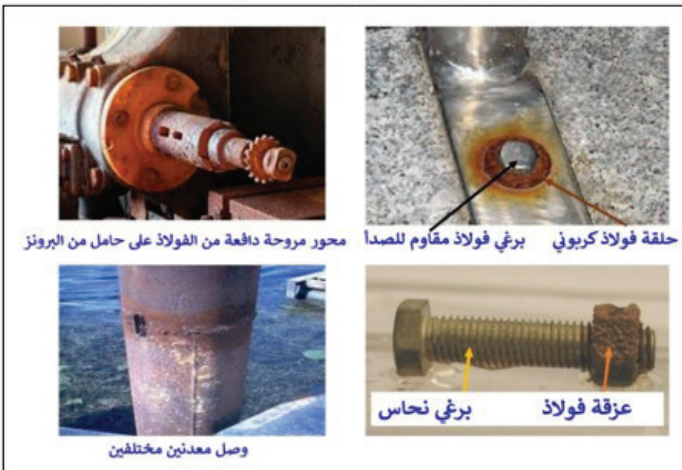
لا يقتصر حدوث التآكل الغلفاني على تشكيل خلايا التآكل بين معدنين مختلفين متماسين مع بعضهما نتيجة تعرضهما لمحلول ناقل للكهرباء، بل يمكن أن تتكون الخلية الغلفانية بين معدنين متماثلين ولكنهما مختلفان في التركيب، أو في ظروف البيئة المحيطة بسطح التماس. وفيما يلي بعض الأمثلة على حالات التآكل الغلفاني المبينة في الشكل 9-1.

- قد يشكّل اللحام أو المنطقة المتأثرة بحرارة اللحام مصعداً للمعدنين الأصليين، فتتكون

علاقة ارتباط بين
المساحة المصعدية
الصغيرة نسبياً وبين
المساحة المهبطية
الكبيرة.

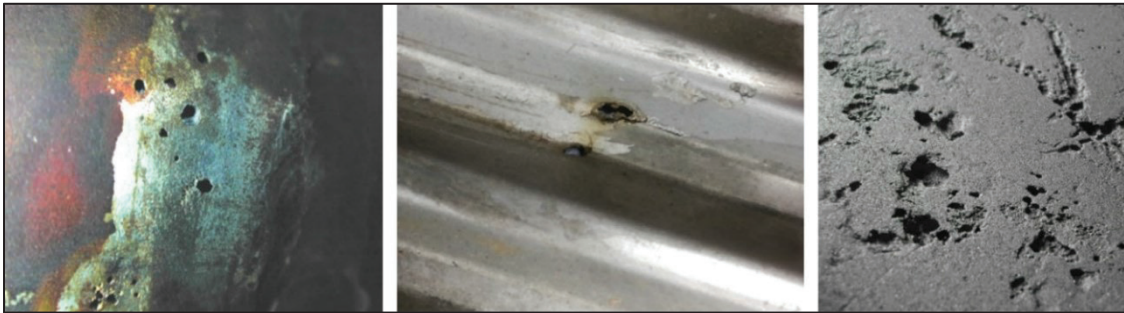
الشكل 11-1: تآكل نقري في صفيحة مبادل حراري من الفولاذ 304 بوجود الكلوريد

في التآكل النقري تتكون ثقوب holes، أو نقرات pits موضعية ضيقة وعميقة يمكن أن تخترق جزء من المعدن بسرعة فائقة بينما يبقى الجزء الآخر سليماً. يبين الشكل 11-1 تآكل نقري في صفيحة مبادل حراري من الفولاذ 304 بوجود الكلوريد.

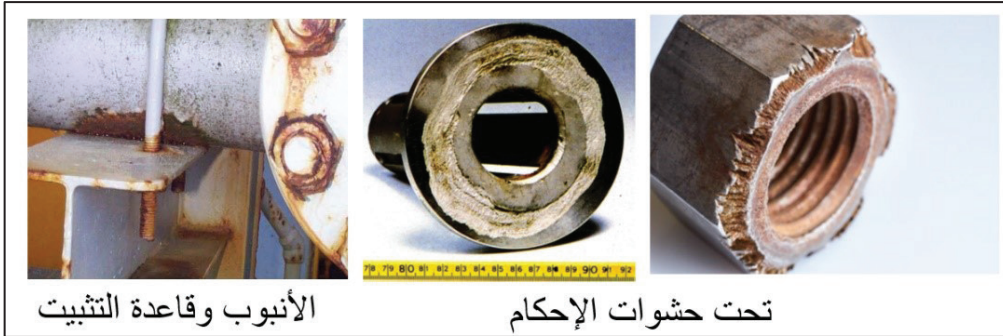
الشكل 14-1: تآكل تجويفي تحت حشوات الإحكام وبين سطح الأنبوب وقاعدة تثبيته

ينتشر التآكل التجويفي في صناعة التكرير والبتروكيماويات في المناطق التي تغطيها الرواسب، وتحت الحشوات المانعة للتسرب Gasket، وفي مناطق ربط الأنابيب بقواعد التثبيت. يبين الشكل 14-1 تآكل تجويفي تحت حشوات الإحكام وبين سطح الأنبوب وقاعدة تثبيته.

الأنبوب وقاعدة التثبيت

تحت حشوات الإحكام

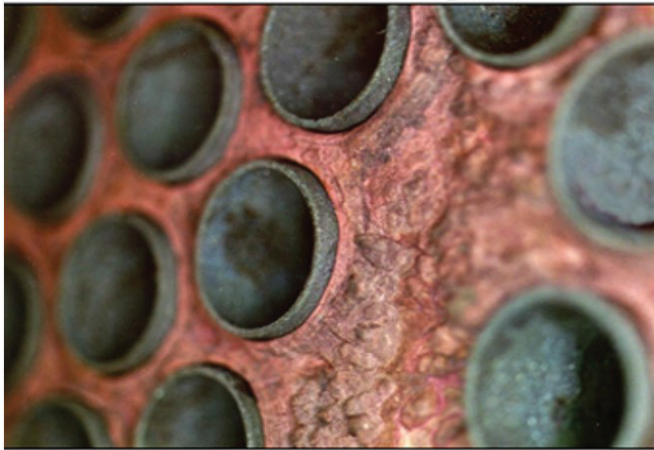
التآكل الانتقائي سبيكة النحاس الأصفر Brass، حيث ينزع الزنك من السطح بينما يبقى النحاس وتسمى هذه الحالة بنزع الزنك وDezincification، ويمكن ملاحظتها بالعين المجردة حيث يتحول لون السبيكة إلى اللون الأحمر بدلاً من اللون الأصفر الذي يميز سبيكة النحاس الأصفر. يبين

الشكل 1-16 تآكل انتقائي لصفحة ربط حزمة مبادل حراري مصنوعة من النحاس الأصفر.

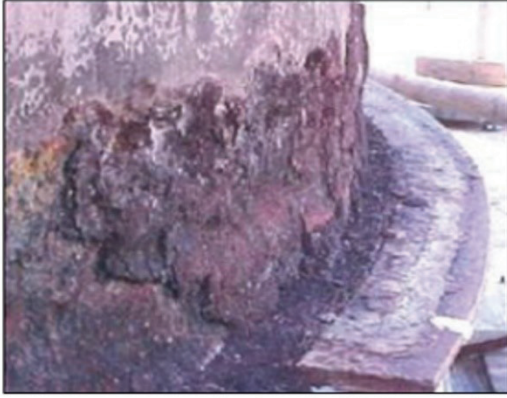
الشكل 1-21: تآكل تحت العزل بسبب تجمع الرواسب حول حلقة التثبيت

- اختراق المواد عبر فواصل القميص الحاضن لمواد العزل في الأماكن التي يكون فيها مواد موانع التسرب متآكلة.
- المناطق المنخفضة ونهايات الخطوط العمودية التي تسمح بتجمع المياه الراكدة.
- نقاط ارتكاز الأنابيب وأماكن تجمع الرواسب والأوساخ. يبين الشكل 1-21 تآكل تحت العزل بسبب تجمع الرواسب حول حلقة التثبيت.

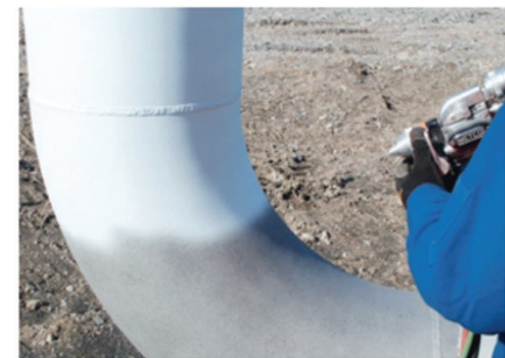
الشكل 1-22: طريقة العزل الحراري بطلاء الألمنيوم بحيث يمكن للمياه أن تتجمع فيها لمدة زمنية طويلة دون أن تتبخّر. كما تتبع طريقة العزل الحراري بطلاء الألمنيوم الذي يرش على سطح المعدن مباشرة، حيث يتوقف سمك ونوعية الطلاء على درجة حرارة الأنبوب، وبالتالي يمكن تفادي مشكلة تسرب المواد الأكلة إلى مواد العزل وتجمعها على سطوح المعدن. يبين الشكل 1-22 طريقة العزل الحراري بطلاء الألمنيوم.

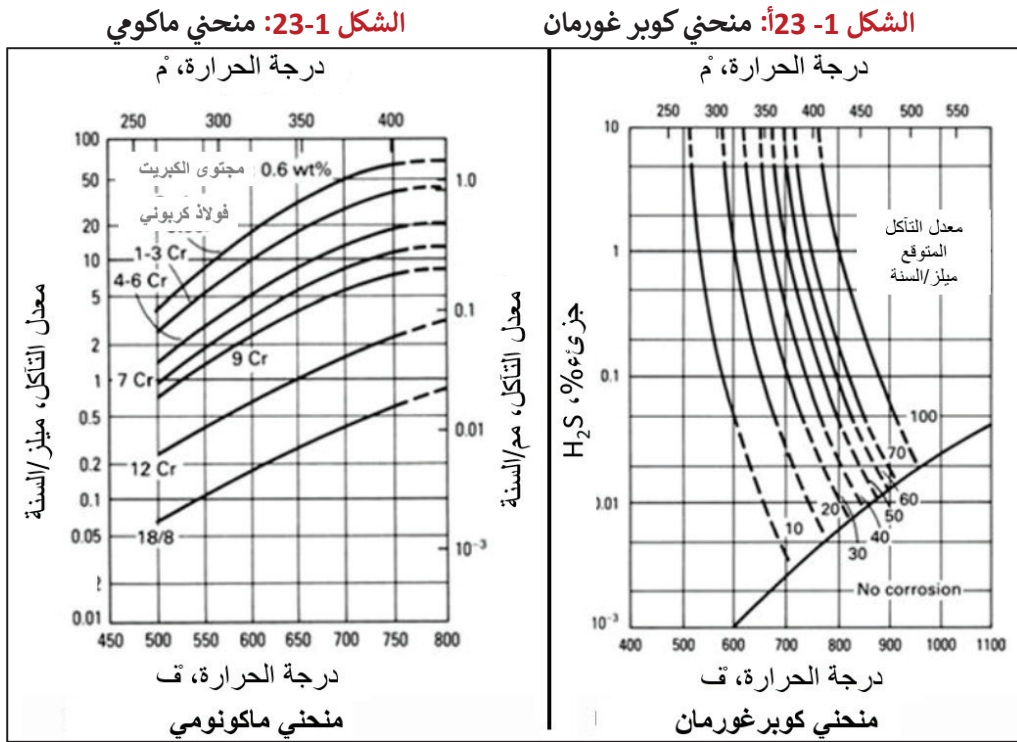
أما منحني كوبر غورمان Couper-Gorman في الشكل 1-23 أ، فيبين تأثير كل من درجة الحرارة وتركيز كبريتيد الهيدروجين في الأبخرة الهيدروكربونية على معدل تآكل سبائك الفولاذ. ويلاحظ من المخطط أن معدل التآكل يزداد مع زيادة تركيز كبريتيد الهيدروجين، وعندما تصل درجة الحرارة إلى أعلى من (315 م°) في الأبخرة الهيدروكربونية التي تحتوي على تركيز منخفض من كبريتيد الهيدروجين يصبح تشكيل كبريتيد الحديد FeS مستحيلاً من الناحية الترموديناميكية، وبالتالي ينعدم التآكل. أما في حال وجود الهيدروجين فعندئذ يمكن حدوث تآكل هيدروجيني في درجات الحرارة المرتفعة.

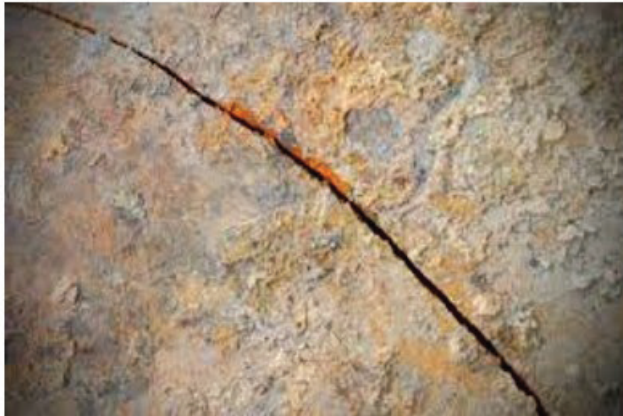
يحدث التقصف الهيدروجيني عندما تحتوي البيئة المحيطة بالمعدن على هيدروجين ذري ينفذ إلى داخل سطح السبيكة مسبباً إجهادات موضعية تؤدي إلى تقصف المعادن أو السبائك ذات مقاومة الشد العالية، مثل الفولاذ الفرياتي، وسبائك النيكل، والتيتانيوم. قد يكون مصدر الهيدروجين من داخل المعدن أو السبيكة، نتيجة وجود شوائب أثناء التصنيع تتوضع في الحدود الفاصلة بين الحبيبات، وتساهم في تعزيز امتزاز الهيدروجين المهبطي في هذه المواقع. كما يعزز عملية التقصف وجود تشوهات وفجوات في بنية المعدن تقوم بدور مصائد للهيدروجين ثم يتضخم حجم الهيدروجين في هذه المصائد لتؤدي إلى تزايد حجم الشقوق في المعدن. **الشكل 1-33: نموذج التقصف الهيدروجيني**

يبيّن **الشكل 1-33** نموذج التقصف الهيدروجيني.

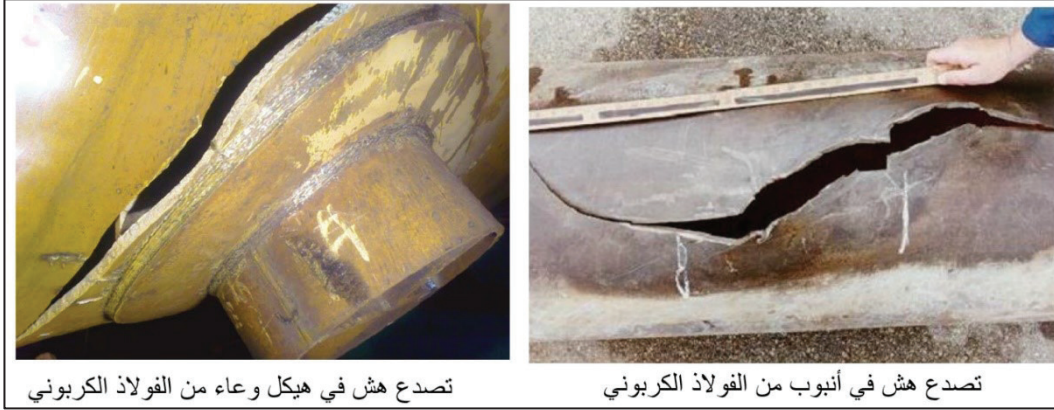
الشكل 1-35: نماذج تصدع هش أثناء اختبار الضغط بالماء

تصدع هش في هيكل وعاء من الفولاذ الكربوني

تصدع هش في أنبوب من الفولاذ الكربوني

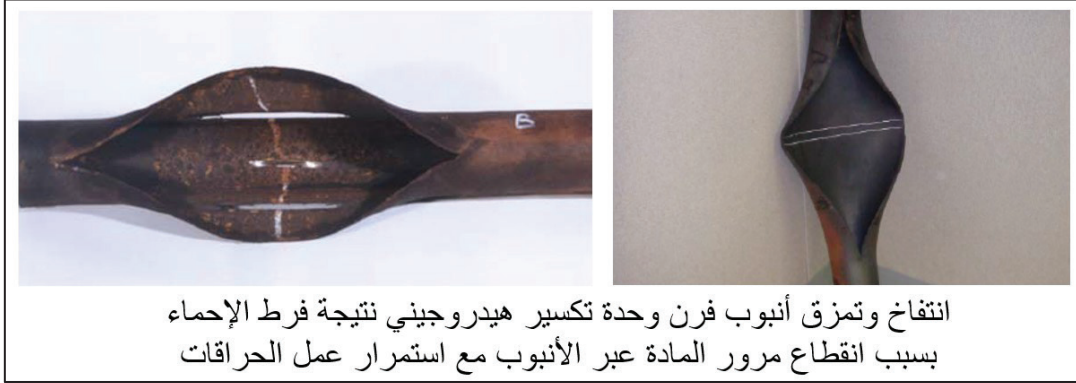
الشكل 1-39: نماذج تمزق إجهادي ناتج عن فرط الإحماء على المدى القصير

انتفاخ وتمزق أنبوب فرن وحدة تكسير هيدروجيني نتيجة فرط الإحماء بسبب انقطاع مرور المادة عبر الأنبوب مع استمرار عمل الحراقات

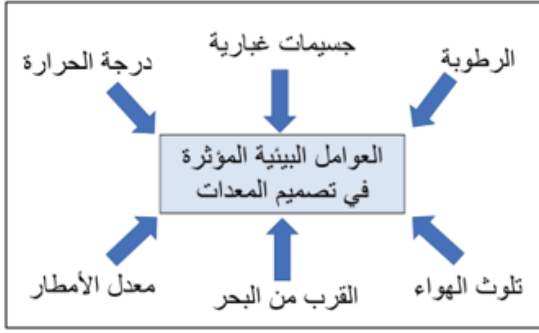
أكسيد الكربون، وأكسيد الكبريت SO_2 ، و SO_3 التي تنتج عن حرق الوقود، وكبريتيد الهيدروجين H_2S والأمونيا NH_3 ، والكلوريد CL^- . يبين الشكل 3-2 العوامل البيئية المؤثرة في تصميم المعدات

المؤثرة في تصميم المعدات.

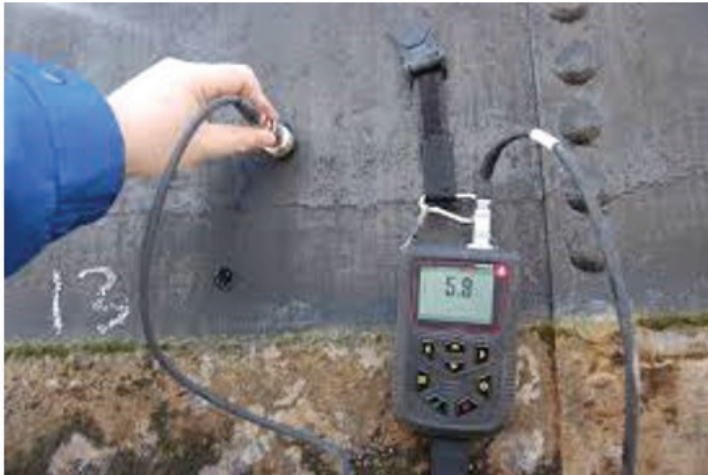
- طريقة الأمواج فوق الصوتية Ultrasonic waves، تعتمد طريقة الاختبار فوق الصوتية على نقل واستقبال النبضات الصوتية، من خلال وصل مجسّين بجسم المعدن المراد قياس

وسمائه، وبالتالي يمكن حساب مقدار نقص السماكة الناتج عن التآكل. يبين الشكل 2-20 جهاز قياس سماكة المعدن بطريقة الأمواج فوق الصوتية.

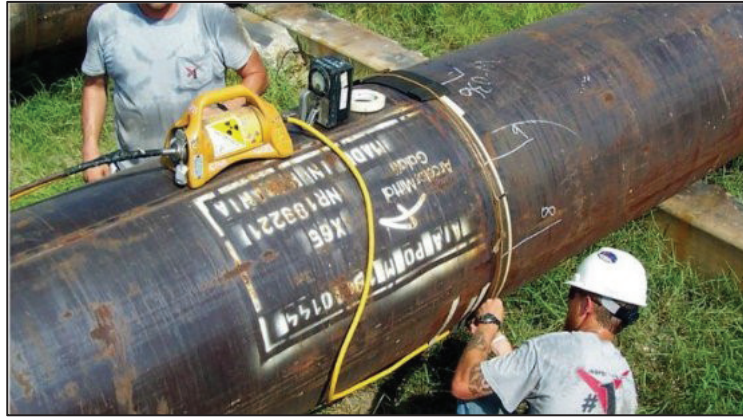
الشكل 2-22: جهاز تصوير إشعاعي لقياس سماكة الأنابيب

- طريقة التصوير الإشعاعي Radiographic، تستخدم هذه الطريقة إشعاعات غاما العالية التردد، وأشعة إكس للحصول على صور للمكونات المعدنية للجسم المراد مراقبة تآكله، وتستخدم بشكل خاص للكشف عن الرواسب والشوائب الداخلية الموجودة في جسم المعدن أو السبيكة، وحالات التآكل النقري. يبين الشكل 2-22 جهاز تصوير إشعاعي لقياس سماكة الأنابيب.

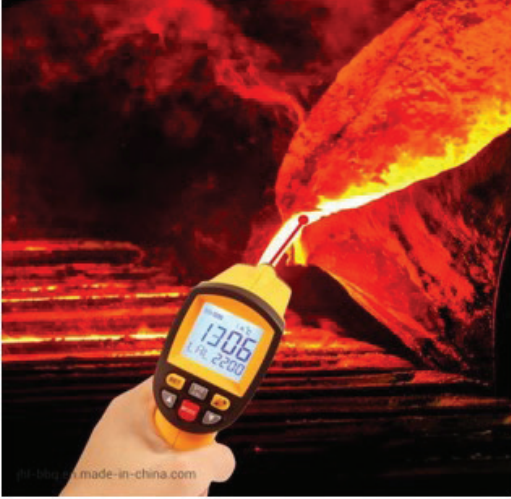
وبالتالي إمكانية مراقبة سلامة عمل **الشكل 2-24: جهاز قياس درجة حرارة أنابيب الأفران** عن بعد بالأشعة تحت الحمراء

المعدات ضمن نطاق درجات الحرارة الآمن. كما تستخدم في برامج الحفاظ على الطاقة وترشيد استهلاكها من خلال ضبط درجات الحرارة عند القيم المناسبة وتفادي الهدر في استهلاك الوقود. يبين **الشكل 2-24** جهاز قياس درجة حرارة أنابيب الأفران عن بعد بالأشعة تحت الحمراء في صناعة التكرير

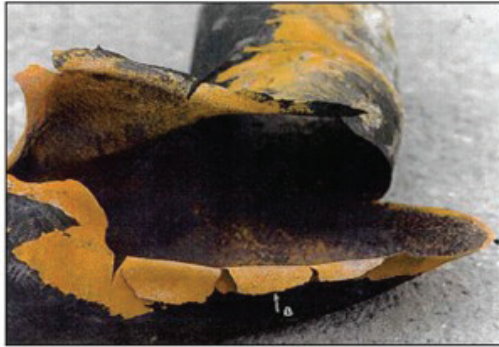
الشكل 3-11: سماكة الأنبوب مكان التسرب

أشارت التحقيقات إلى أن تسرب الغاز حدث في منطقة الكوع بعد 67 سم من نقطة حقن مياه الغسيل، نتيجة انخفاض السماكة من 7.1 ملم إلى 0.3 ملم، وهي قيمة لا يمكن للخط أن يتحمل ضغط المواد الجارية داخله البالغ 400 رطل/بوصة المربعة (27.6 بار).
يبين الشكل 3-11 سماكة الأنبوب مكان التسرب.

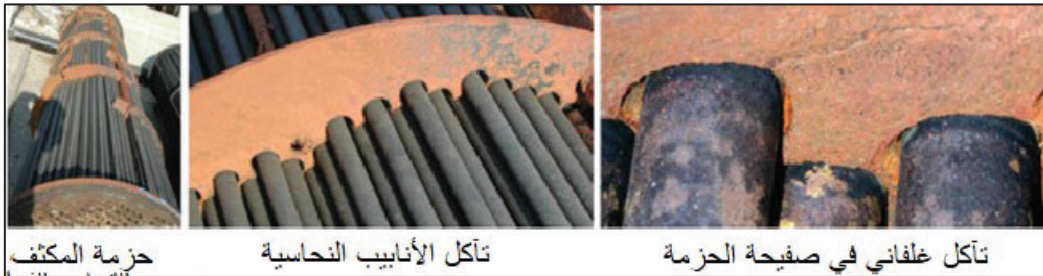
الشكل 4-8: تآكل صفائح ربط أنابيب حزمة مكثف أعلى برج التقطير الفراغي

بعد مرور أربع سنوات من تركيبها لوحظ وجود تآكل موضعي على الحواجز Baffles، وصفائح ربط الأنابيب المصنوعة من الفولاذ الكربوني عند أماكن التماس مع الأنابيب المصنوعة من النحاس الأصفر Admiralty brass CDA 443 (70Cu-30Zn) من جهة عبور الهيدروكربونات الخارجة من أعلى برج التقطير الفراغي. كما لوحظ أن السطح الخارجي للأنابيب النحاسية قد غطي برواسب كبريتيد النحاس السوداء Copper sulfide. يبين الشكل 4-8 تآكل صفائح ربط أنابيب حزمة مكثف أعلى برج التقطير الفراغي.

يستخدم المكثف لتبريد الغازات الهيدروكربونية الخارجة من أعلى برج التقطير الفراغي إلى الدرجة (50 م°)، والتي تجري عبر هيكل المكثف وتلامس السطح الخارجي لحزمة الأنابيب، بينما تجري مياه التبريد داخل الأنابيب.

تحتوي الغازات الهيدروكربونية على كبريتيد الهيدروجين H₂S، وبخار الماء المتكاثف، مما أدى إلى انحلال كبريتيد الهيدروجين في الطور المائي، وبالتالي توفر البيئة الملائمة لحدوث تآكل سلفدة في درجات الحرارة المنخفضة في السطح الخارجي للأنابيب المصنوعة من النحاس الأصفر، حيث لوحظ وجود رواسب سوداء من كبريتيدات النحاس.

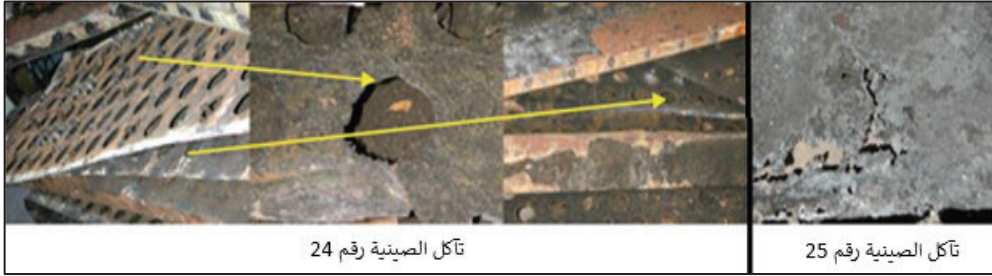
الشكل 4-9: التآكل في الصينيتين 24، و25 في برج التقطير الجوي

انخفاض سماكتها في بعض الأجزاء من (3.5 مم) إلى الصفر، مع ملاحظة وجود ثقوب، وتوضع رواسب بيضاء وحمراء، وهي منتجات تآكل يتكون معظمها من كبريتيد الحديد وكبريتيد الكروم بنسبة ي (62-90% وزناً). يبين الشكل 4-9 التآكل في الصينيتين 24، و25 في برج التقطير الجوي. كما يبين الجدول 4-5 بيانات ظروف تشغيل الصواني المتآكلة في برج التقطير الجوي.

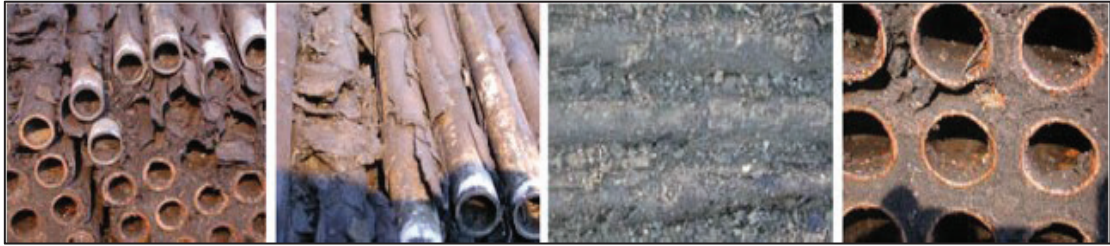
الشكل 12-4: توضع قشور التآكل والرواسب في مبادل حراري متبقي برج التقطير الفراغي

أظهرت نتائج الفحص العيني وجود قشور ورواسب على السطوح الداخلية والخارجية لحزمة الأنابيب. تحتوي القشور الخارجية على كبريتيد الحديد Iron sulfide بنسبة 86%، والكلور Chlorine بنسبة (13% وزناً) والكروم بنسبة (1% وزناً). أما الرواسب الداخلية فتتكون من (97.1% وزناً) كبريتيد الحديد، و(2.4% وزناً) من الكروم، و(0.5% وزناً) من الكلور. يبين الشكل 12-4 توضع قشور التآكل والرواسب في مبادل حراري متبقي برج التقطير الفراغي.

وبما أن الرقم الحامضي الإجمالي للنفط الخام المكرر أعلى من (0.5 ملغ KOH/غ) فإنه يحتوي على نسبة عالية من الحموض النافثينية، وبالتالي تتعرض سبيكة الفولاذ الخفيف الحاوي على نسبة منخفضة من الكروم (5% وزناً) لتآكل شديد في درجات الحرارة الأعلى من (230 م°).

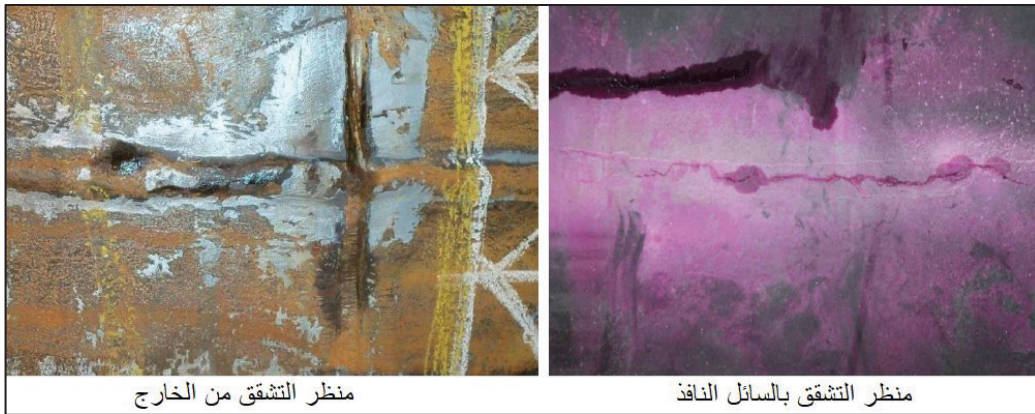
الشكل 4-18: تشقق هيكل غلاية عمود نزع البيوتان في وحدة التكسير الهيدروجيني

من خلال مراجعة ظروف تشغيل الوحدة تبين حدوث ارتفاع كبير في مستوى المياه أسفل وعاء الراجع العلوي لعمود التجزئة الرئيسي، مما أدى إلى فيضان الماء إلى المعدات والأوعية اللاحقة، كعمود فصل النافثا وعمود نزع البيوتان.

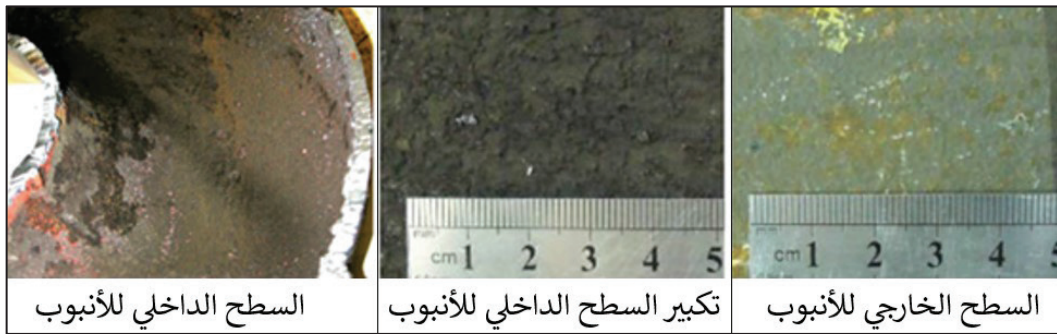
الشكل 4-19: السطحين الداخلي والخارجي لأنبوب فرن وحدة معالجة هيدروجينية للكروسيين

لوحظ تناقص في سماكة جدار أنابيب فرن تسخين الكروسيين القريبة من منطقة الحمل Convection area، بمعدل تآكل (0.6-0.8 مم/السنة)، بعد ست سنوات من دخولها للخدمة. كما لوحظ وجود رواسب على كل من السطحين الداخلي والخارجي للأنابيب. يبين الشكل 4-19 السطحين الداخلي والخارجي لأنبوب فرن وحدة معالجة هيدروجينية للكروسيين.

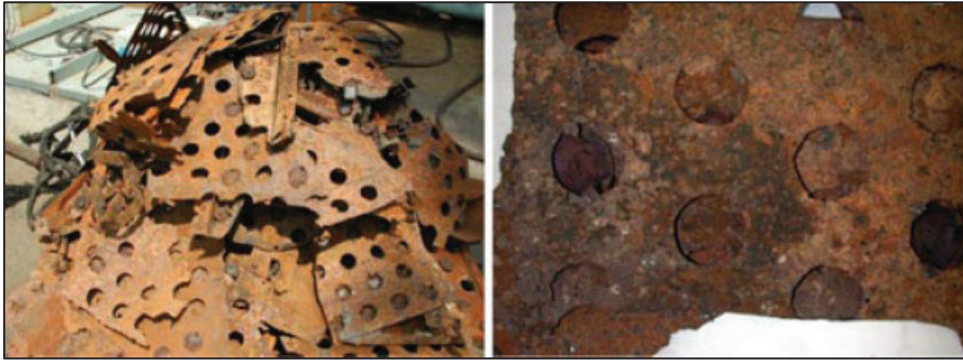
الشكل 22-4: تآكل الصواني العلوية لبرج تثبيت النافثا في وحدة معالجة هيدروجينية

أظهر الكشف العملي وجود تآكل عام شديد في الصواني العلوية لبرج التثبيت مع كمية كبيرة من الصدأ، حيث انخفضت سماكة الصينية من (3.5 ملم) إلى (0.5-0 ملم). يبين الشكل 22-4 تآكل الصواني العلوية لبرج تثبيت النافثا في وحدة معالجة هيدروجينية.

وللبحث عن أسباب المشكلة تم إجراء تحليل لمياه الغسيل فوجد أنها تحتوي على الأوكسجين المذاب الذي يؤدي إلى أكسدة كبريتيد الهيدروجين H_2S ، فتتشكل حموض الكبريتيك/الكبريتوز التي لها تأثير تآكلي شديد على صواني الفولاذ الكربوني في درجات حرارة مطابقة لدرجة حرارة أعلى البرج (60-80 م°).

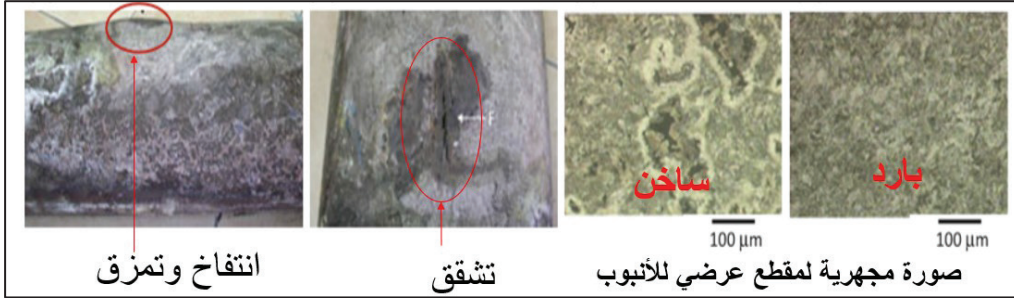
الشكل 4-26: انتفاخ وتشقق أنبوب فرن وحدة التهذيب بالعامل الحفاز بالتنشيط المستمر

- تجري النافثا داخل أنابيب الفرن بدرجة حرارة (310-330 م°)، ودرجة حرارة السطح الخارجي للأنابيب (510-720 م°)، والسطح الداخلي (500 م°).
- أظهر الكشف العيني لوشيعا الأنابيب السفلية في الفرن وجود تآكل مع شقوق طولية وثقوب على شكل تمزقات على السطح الخارجي للأنابيب.
- إضافة إلى الشقوق لوحظ وجود انتفاخات موضعية وطبقة أوكسيد هشة وسميكة بالقرب من أماكن التمزق. يبين الشكل 4-26 انتفاخ وتشقق أنبوب فرن وحدة التهذيب بالعامل الحفاز بالتنشيط المستمر

- عمر الأنابيب منذ دخولها الخدمة تسع سنوات، وهي مصنوعة من سبيكة الفولاذ بنسبة كروم 9% (ASTM A 213 Grade T9, Sch 80).
- أظهر الاختبار الميكانيكي لقساوة سطح الأنبوب قيم تتراوح بين 430-400 HV_{0.5} (فيكر باستعمال حمل قدره 0.5 كغ) في حين أن القيمة القصوى المسموحة للسبيكة المستعملة هي 190 HV_{0.5}. كما أظهرت اختبارات تصوير البنية التركيبية للسبيكة انخفاضاً ملموساً في سماكة المناطق الساخنة من الأنبوب مقارنة بالمناطق الباردة.
- طبيعة التلف من الجانبين الداخلي والخارجي للأنبوب متشابهة، وطبقة الأوكسيد تغطي كامل السطح الخارجي للتشقق.

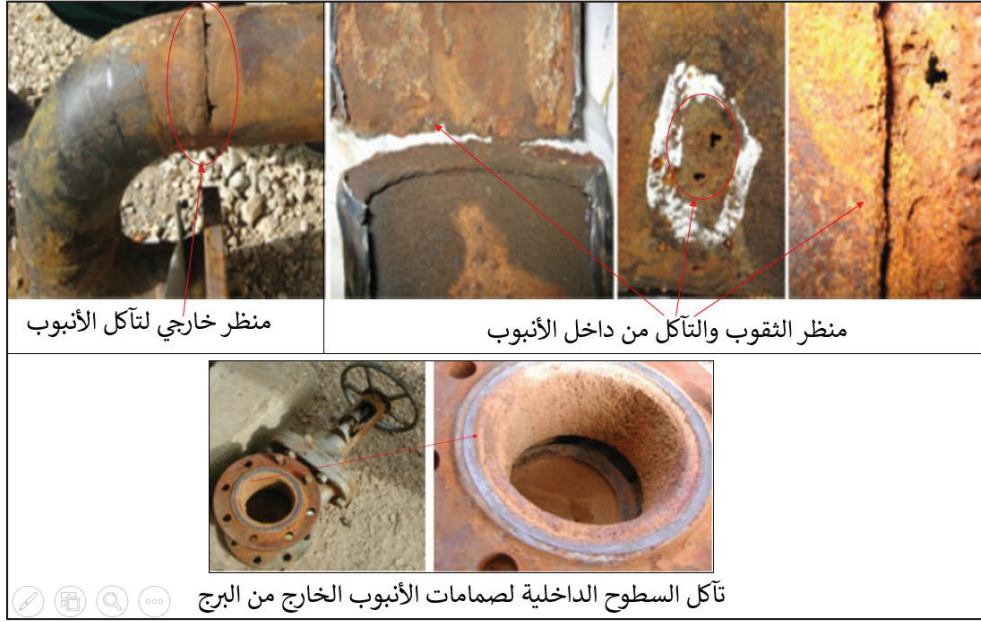
الشكل 4-27: تآكل الأنبوب الخارج من برج امتصاص كلوريد الهيدروجين

منظر خارجي لتآكل الأنبوب

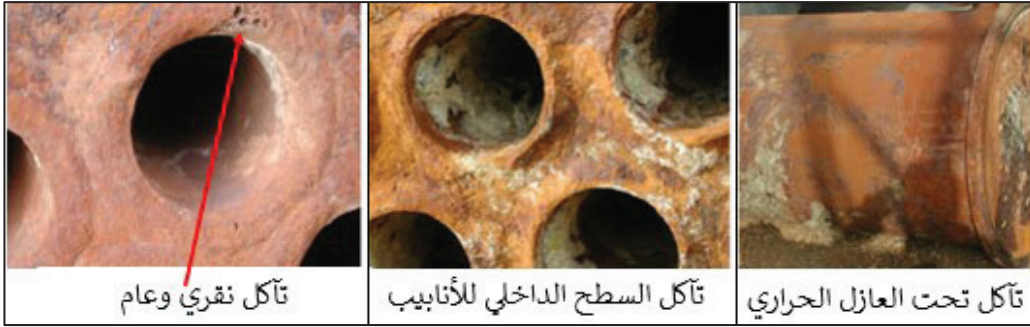
الشكل 4-39: تآكل مسخنات الغاز الحامضي الداخل إلى وحدة استرجاع الكبريت

بعد سنتين من إدخال المسخن في دارة العمل لوحظ وجود كمية كبيرة من الرواسب الصفراء المائلة إلى السواد، وانخفاض في السماكة بسبب التآكل الشديد في لوحة ربط حزمة الأنابيب، وفي السطح الداخلي للأنابيب المسخنات الثلاث التي يمر فيها الغاز الحامضي، والتي تبلغ سماكتها (2.77 ملم)، ومصنوعة من الفولاذ الكربوني. كما لوحظ وجود تآكل تقري في منطقة اللحام. وأثناء كشف العازل الحراري عن هيكل المسخن تبين وجود تآكل في الجسم الخارجي. يبين الشكل 4-39 تآكل مسخنات الغاز الحامضي الداخل إلى وحدة استرجاع الكبريت.

أظهر التحليل الكيميائي للرواسب أنها تتكون من الحديد والكبريت والأوكسجين، ويذابة هذه الرواسب بالماء المقطر انخفض الرقم الهيدروجيني إلى (3.2)، وظهرت كمية كبيرة من الكبريتات في المحلول.

يعود سبب التآكل إلى وجود أكاسيد الكبريت مع بخار الماء في الغاز الحامضي في درجة الحرارة (150-180 م°) يؤدي إلى تشكل أحماض الكبريتيك والكبريتوز H_2SO_3 ، و H_2SO_4 . وهذه الأحماض لها خصائص أكالة شديدة التأثير على الفولاذ الكربوني المصنوعة منه أنابيب المسخن ولوحة ربط حزمة الأنابيب.

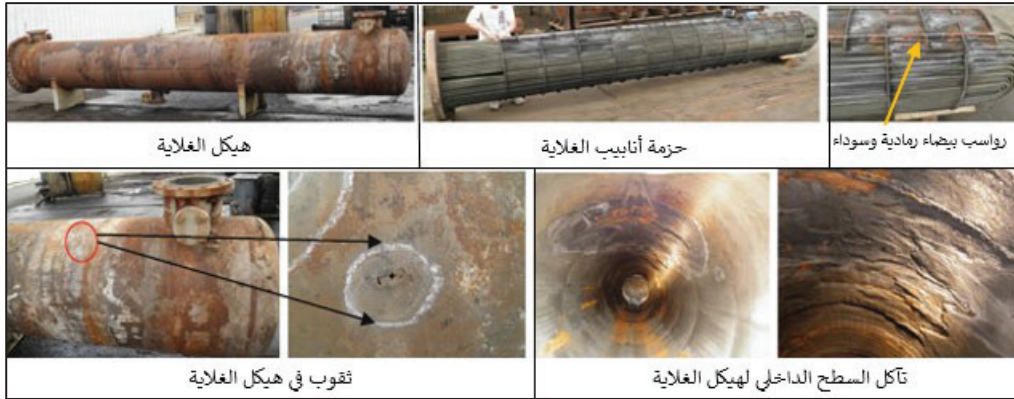
الشكل 4-43: تآكل هيكل غلاية برج النزع في وحدة المعالجة بالأمين

بالعودة إلى سجلات التفتيش تبين أن القياس الأخير لسماكة هيكل الغلاية الذي كان قبل 1.5 سنة من حادث التسرب لم تظهر أي تآكل يذكر، أي أن التلف الشديد حدث في الفترة الأخيرة بمعدل (6.7 ملم/السنة).

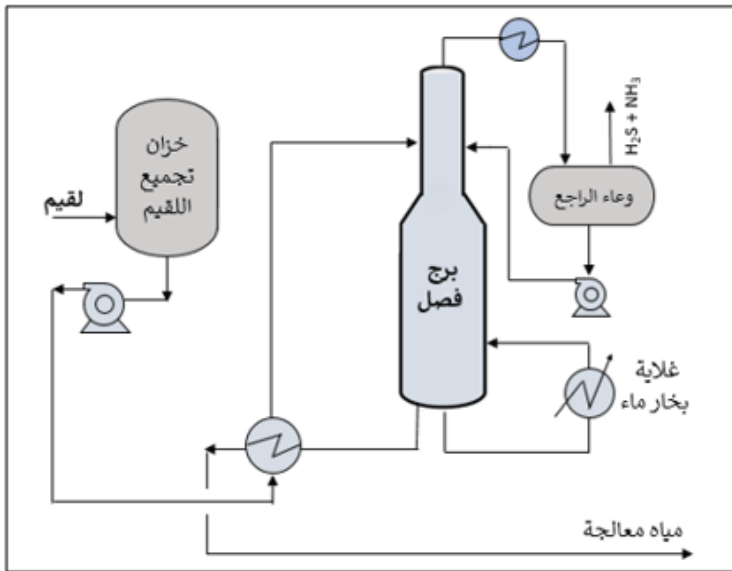
الشكل 4-4: مخطط سير عملية معالجة المياه الحامضية

ماء في أسفل البرج. فتتفصل الغازات الحامضية من الماء بتأثير الحرارة، وتنطلق من أعلى البرج لترحل إلى وحدة استرجاع الكبريت أو للحرق في الشعلة. أما المياه فتحول إلى وعاء الراجع عبر مكثف لتطبق عليها عمليات تنقية أخرى ثم

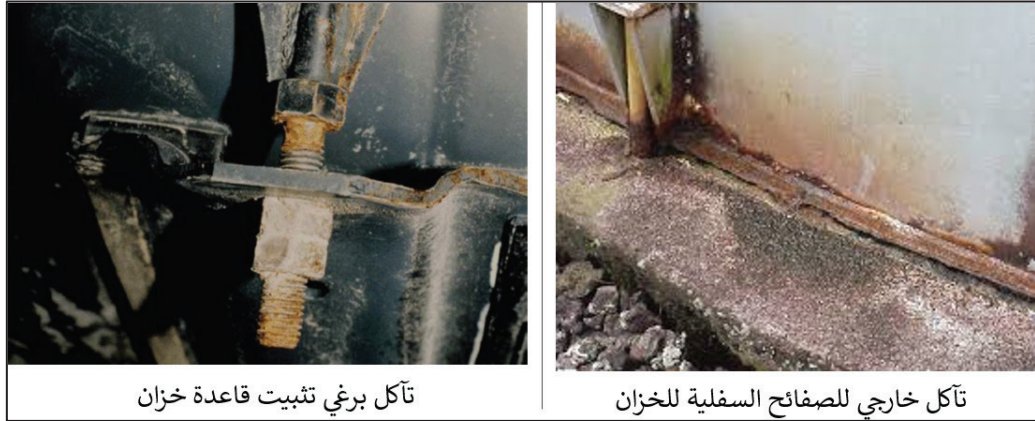
الشكل 4-45: تآكل خارجي بتأثير العوامل الجوية في خزان سطحي

تآكل برغي تثبيت قاعدة خزان

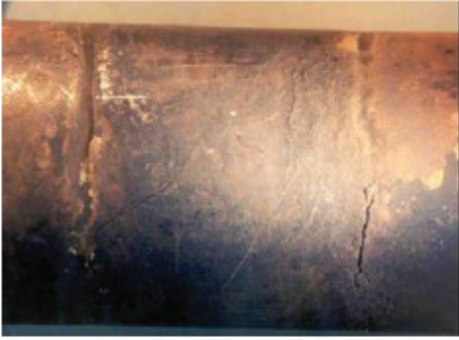
الشكل 4-52: تآكل إجهادي تشقي في أنبوب مرجل بخاري في المناطق المتأثرة باللحام

يحدث التآكل الإجهادي التشقي في الأنابيب التي يمر بها بخار الماء على شكل شقوق دقيقة في المناطق القريبة من اللحام، وقد يتمزق الأنبوب على شكل نافذة في المناطق المتأثرة بحرارة اللحام. يبين الشكل 4-52 تآكل إجهادي تشقي في أنبوب مرجل بخاري في المناطق المتأثرة باللحام. (Sinha, A., 2010)

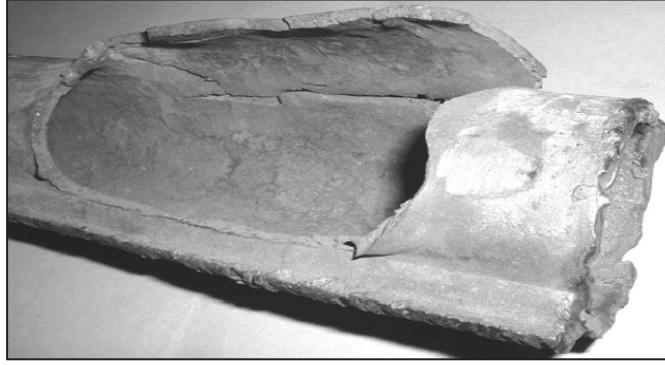
الشكل 4-53: شق مفتوح جزئياً على شكل نافذة في أنبوب المبخر

- قياس سماكة الأنابيب في عدة مواقع من طول الأنابيب وفي المناطق التالفة.
 - فحص الخصائص الميكانيكية للأنابيب، مثل الصلادة Hardness، واختبار مقاومة الشد Tensile test في درجة حرارة الغرفة.
 - فحص البنية المعدنية لعينات من الأنابيب التالفة.
- أشارت نتائج القياس والتحليل والفحص العيني إلى وجود ثلاثة أنواع من التلف في الجهة الخارجية للأنابيب المقابلة للهب حراقات الفرن.
- شق مفتوح جزئياً على شكل نافذة Window fracture، وحواف سميكة، وبجواره انخفاض في سماكة الأنبوب. يبين الشكل 4-53 شق مفتوح جزئياً على شكل نافذة في أنبوب المبخر.

- انخفاض سماكة في السطح الداخلي في مناطق متباعدة من الأنبوب وبأشكال ضحلة وغير متجانسة في مناطق قريبة من الشق، ضمن المجال (2.9-5.75 ملم).
- كما أشارت اختبارات الخصائص الميكانيكية إلى وجود أشكال مختلفة من التلف، منها:
- تلف في مناطق حبيبات المعدن (الفرايت-البييرليت)
- تقصف ملحوظ في معدن الأنابيب
- شقوق مجهرية عديدة في السطح الداخلي للأنبوب ناتجة عن نزع كربنة Decarburization بشكل كامل في المناطق القريبة من السطح الداخلي للأنابيب.
- فجوات صغيرة على السطح الداخلي للأنابيب. يبين الشكل 4-54 نتائج الفحص المجهرى لمعدن أنابيب المبخر التالفة.

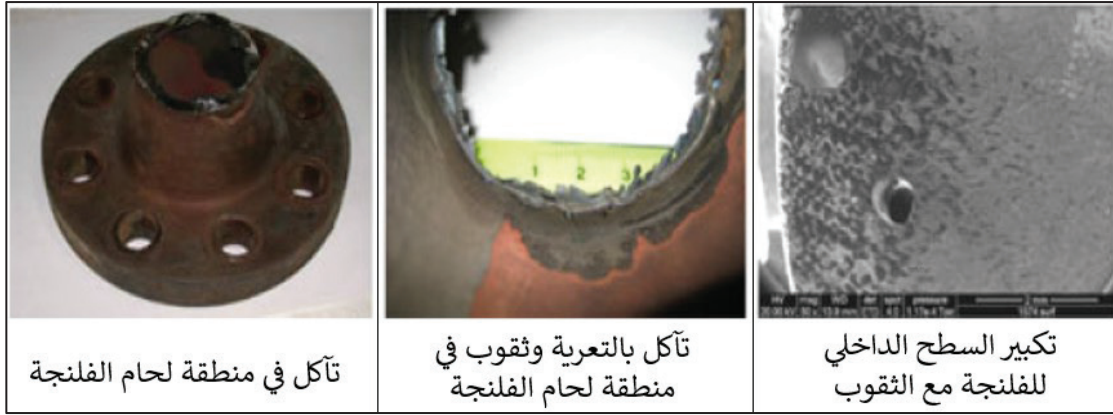
الشكل 4-55: تآكل بالتعرية في فلنجة أنبوب تصفية الماء المتكاثف من وعاء الإفلات

أما سبب حدوث التعرية فكان نتيجة خفض الضغط من (130 إلى 14 بار) من صمام التحكم إلى الفلنجة أدى إلى تشكل الماء بكمية زائدة، وبالتالي تشكيل مزيج من طورين الأول سائل وهو الماء والثاني بخاري وهو بخار الماء عند الدرجة (130 م°).
